Evaluación de mezclas de Parcheo Frío | Actualizada Julio 2009

Departamento de Transporte de Virginia, División de Materiales- Programa de Asfalto

Evaluación del material de parcheo de mezcla en frío de Vialit's Rephalt Asfalto (también conocido como Aquaphalt)

Origen del informe: Todd M. Rorrer, Subgerente del Programa de Asfalto

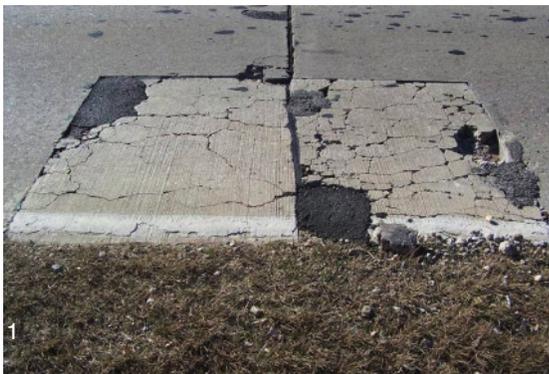
Un parche deteriorado en la Ruta US60 Oeste en el condado de New Kent en Bottoms Bridge fue seleccionado para el sitio de evaluación. Este sitio normalmente se reparaba con asfalto de mezcla caliente (HMA), sin embargo el sitio se deterioraba rápidamente y no había instalaciones de HMA operativas, por lo que se requería una solución de parche frío "permanente".

Figura 1. Sitio de evaluación en la Ruta US60 Oeste en Bottoms Bridge.

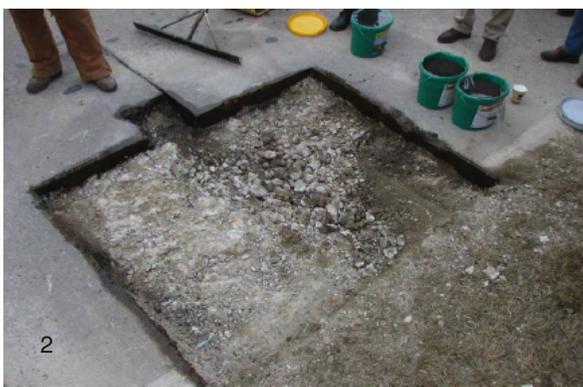
Figura 2.

El material deteriorado existente fue removido hasta encontrar el hormigón sano. La mitad principal del parche se encontró sano a una profundidad de aproximadamente 5 – 6 pulgadas (127 - 152,4 mm). La otra mitad del arreglo se encontró deteriorada en el centro y bajo la superficie del parche. El área excavada fue limpiada y soplada hasta quedar libre de escombros. La porción dañada más profunda fue compactada con un compactador de vibración.

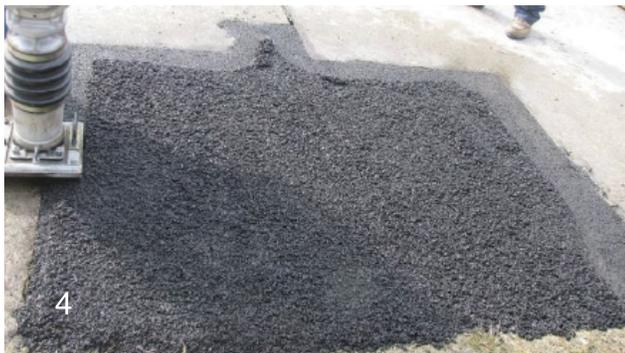
Figura 3. Dos capas de 0/11 mm de mezcla fueron usado como base y capas de union. El 'jumping jack' compactador fue utilizado para compactar todas las capas inferiores a la superficie final.

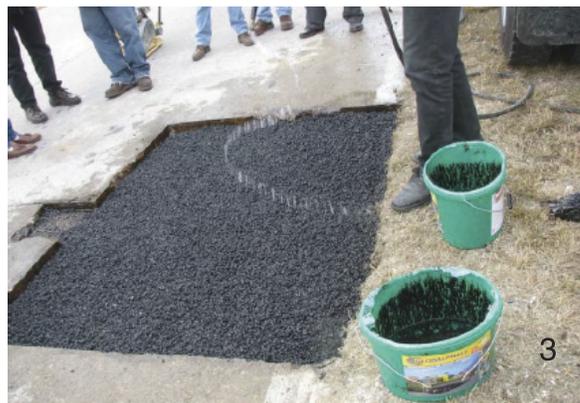
Figura 4. Se colocó una elevación final de 0/8 mm para la superficie de conducción final del parche. Los bordes se pellizcaron con el compactador 'jumping jack'.

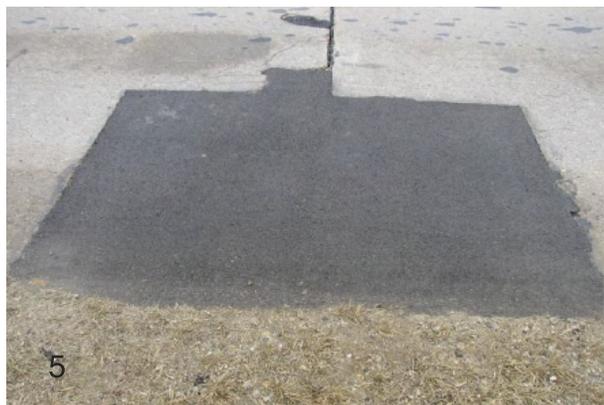
Figura 5. Sitio de evaluación después de una semana.

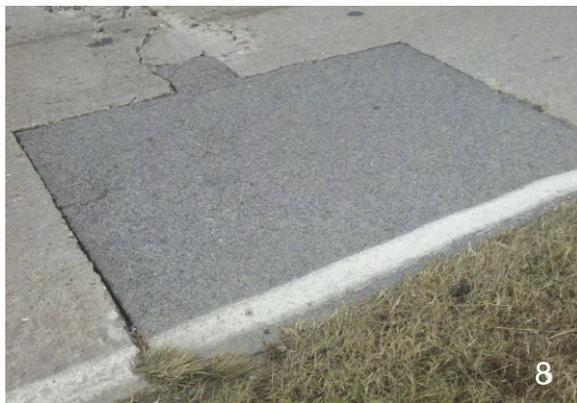
Figura 8. Cuatro años de seguimiento, foto Enero 2012

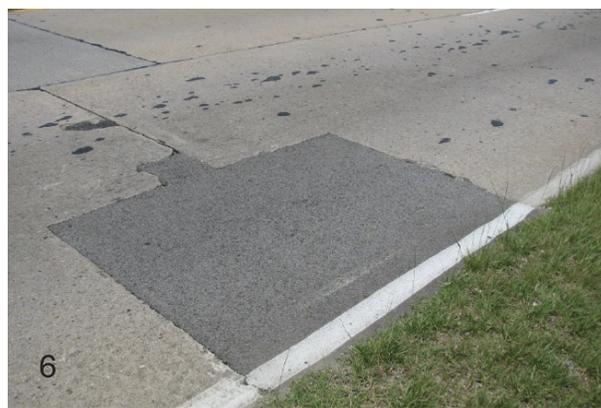
Figura 6. Sitio de evaluación cuatro meses de seguimiento, foto Junio 26 2008.

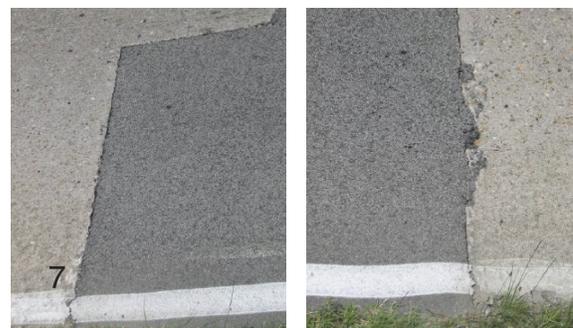
Figura 7. El material ha mantenido un perfil uniforme, y no se registró movimiento como tampoco surcos. Las uniones se han mantenido intactas. El material no se ha deteriorado, derrumbado ni rayado.
